木造住宅の耐震性能について

平成28年熊本地震被災状況より

岐阜県立森林文化アカデミー 准教授 ● 小原 勝彦

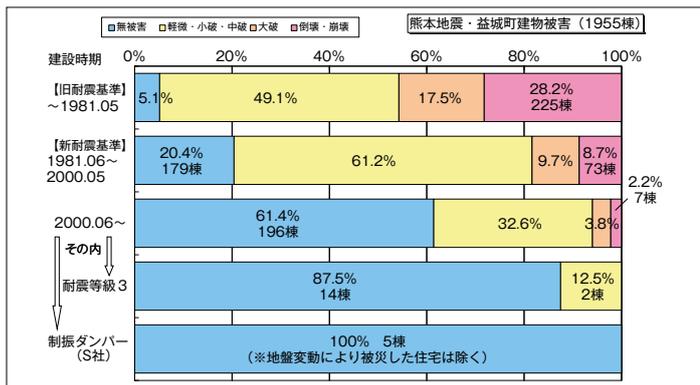
図1 平成28年熊本地震による益城町建物の被災状況 (日本建築学会の報告に小原の調査結果を追記)

熊本地震による益城町建物の被災状況を図1に示します。1981年以前の旧耐震基準の建物内、約1/3の建物が倒壊し、95%の建物が何らかの損傷を生

じています。この旧耐震基準の建物は、すでに兵庫県南部地震(1995年)の被災状況からも耐震性能に問題ありと報告されており、耐震診断及び耐震補強を進めていくことが必要であると言われてきています。

2000年以前の新耐震基準の建物の内、約1割の建物は倒壊し、8割の建物が何らかの損傷を生じています。2000年以後の建物の内、3%が倒壊し、45%の建物が何らかの損傷を生じています。
