断熱・防露性能と冬の実測

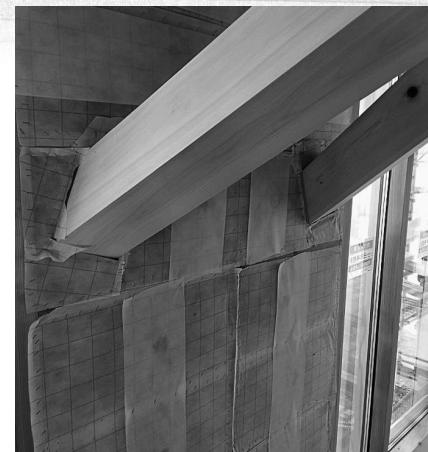
方枝が貫通する複雑な外壁

外壁は斜めに方枝が貫通する複雑な形状のため、細部まで施工可能な吹込み式の断熱材として屋根と同じCF150mm(U値0.29W/m²K)とし、基礎は全面にフェノールフォームを施工した。

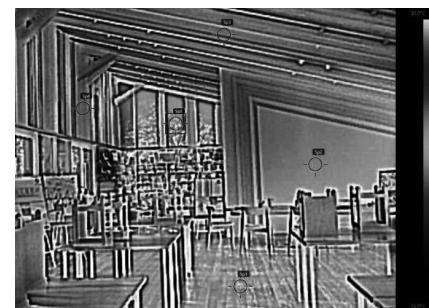
各部の表面温度をサーモ画像確認したが温度ムラが少なく全体が均一な印象である。

各部の表面温度は床面23.8°C、外気に面していない内部の左官壁24.3°C、天井25.2°C、上部外壁面25.3°C、トリプルガラスの開口部23.5°Cである。

室温に近く非常に安定した室内表面温度である。体感温度は概ね(室温+表面温度)÷2で表せるので、建物のどこに行ってもヒヤッとするところはない。
